EVALUACIÓN DEL IMPACTO AMBIENTAL EN EL PARQUE METROPOLITANO GUANGÜILTAGUA DE LA CIUDAD DE QUITO

ENVIRONMENT IMPACT EVALUATION IN GUANGÜILTAGUA METROPOLITAN PARK IN THE CITY OF QUITO

Ph.D. Patricia Alexandra Albuja Mariño
Universidad Tecnológica Israel
palbuja@uisrael.edu.ec

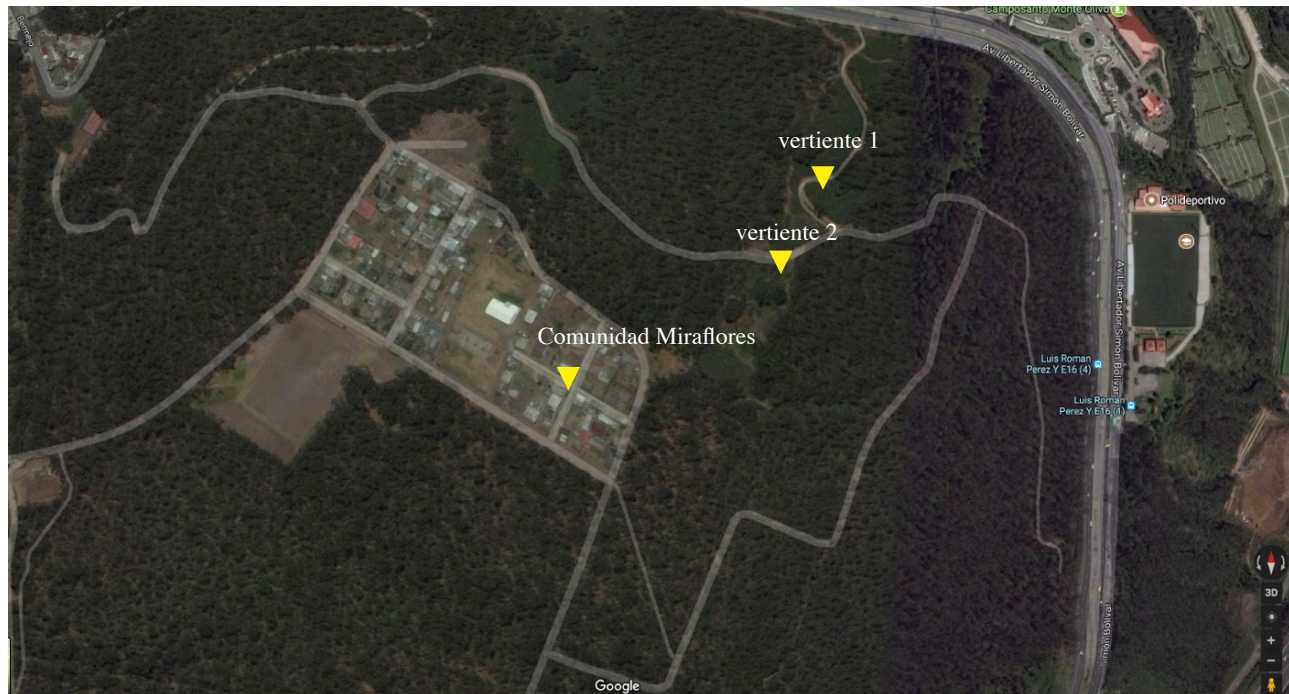
Se realizó un recorrido inicial para determinar sitios con agua natural, posteriormente se estableció un mapa georeferenciado con los puntos de estudio/toma de muestras de vertientes existentes al interior del sector en estudio, para lo cual se utilizó el GPS (Global Positioning System: sistema de posicionamiento global de navegación por satélite). Se identificaron en total cuatro vertientes en el área de influencia del Parque Metropolitano de las cuales dos no poseían agua.

Figura 2: Vertientes de agua

Entre los meses de mayo a julio de 2013 se consideró tomar en total tres muestras puntuales del agua de las vertientes, siendo: I) vertiente 1 a 2885 m.s.n.m, se tomó dos muestras, una en época de lluvia (mayo) y otra en época de sequía (julio), II) vertiente 2, a 2889 m.s.n.m, en época de sequía (julio). Posteriormente se realizó en el laboratorio de la ESPE y UCE un análisis de potencial Hidrógeno, sólidos totales disueltos, conductivi-

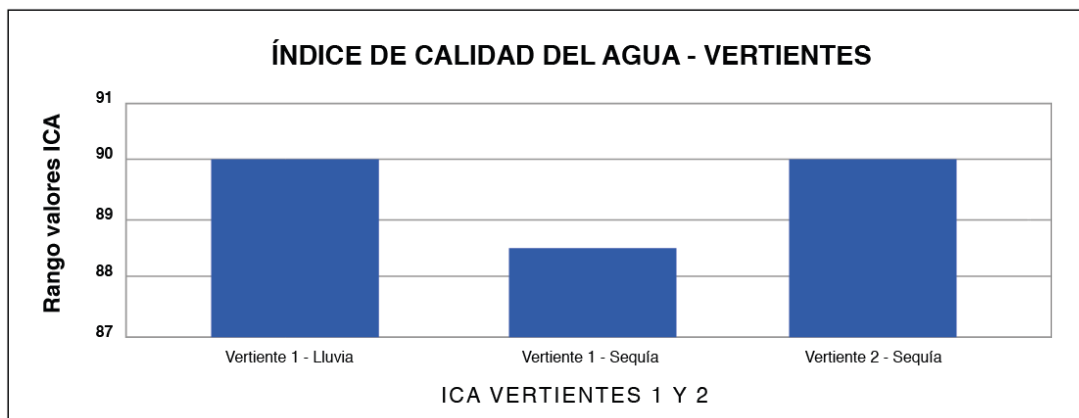
Los resultados de los análisis en laboratorio y al cálculo del índice de calidad de agua demuestran que las aguas de las vertientes 1 y 2 del sector en estudio tienen calidad buena, con valores que van de 88,60 a 90/100, como se muestra en la figura 3.

Figura 3: Valores ICA de las vertientes 1 y 2

La calidad del agua de las vertientes estudiadas se califica como buena, de acuerdo con el índice ICA, que arrojó resultados entre 88,60 y 90/100, estableciendo que el agua podría ser utilizada para el consumo humano o para riego con un tratamiento purificador simple. Los parámetros físico químicos de las aguas analizadas apoyan el resultado del índice de calidad, observándose concentraciones adecuadas de oxígeno disuelto, lo cual es importante ya que demuestra que no se trata de agua estancada.
